# AMPLIFICAREA DINAMICĂ A CLĂDIRILOR NEREGULATE

Claudiu Sorin DRAGOMIR

## REZUMAT

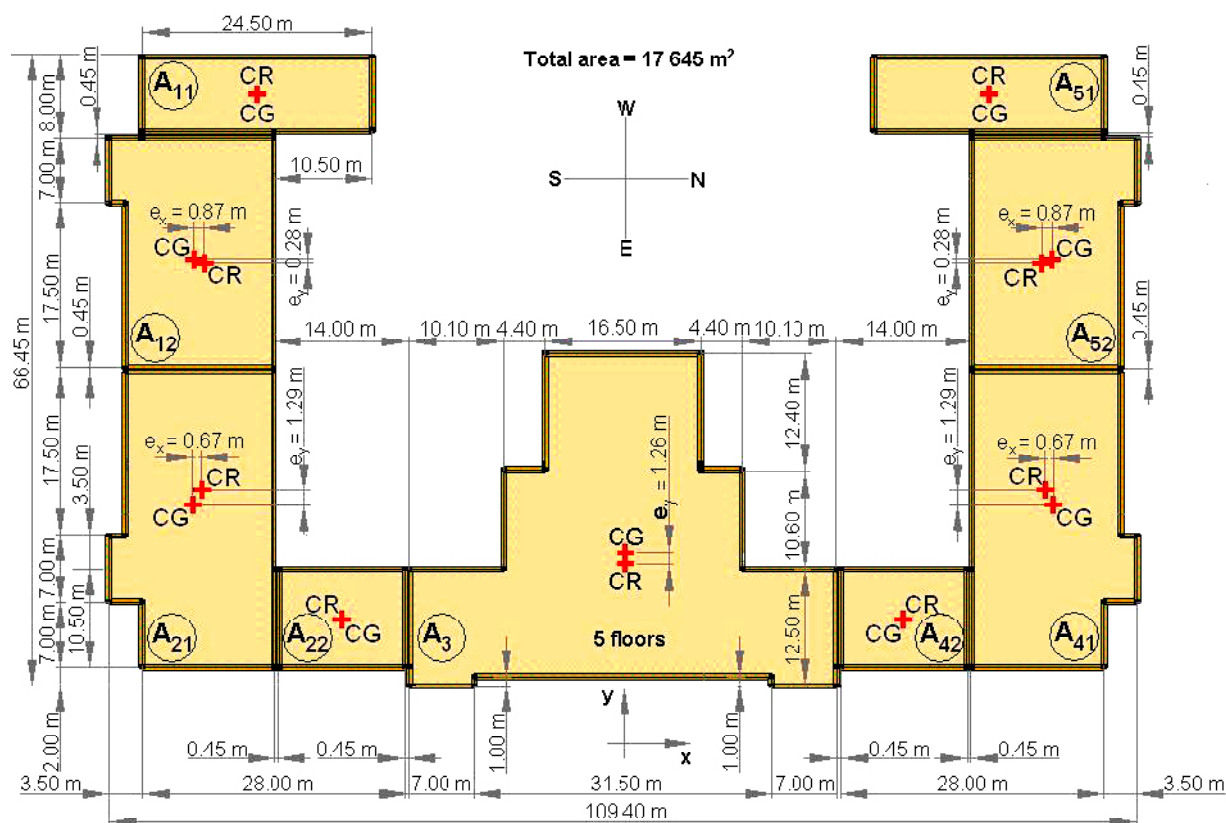
Din acest motiv ar fi un nonsens să se mențină configurațiile improprii în formă de L, iar după un timp istoria, deja binecunoscută din acest amplasament, să se repete (fig. 4). Soluția, tehnologic posibilă astăzi, constă în practicarea a patru rosturi seismice transversale și ranforsarea corpurilor astfel formate în dreptul noilor rosturi. Se obțin opt corpuri aproape dreptunghiulare, iar la corpul central  $A_3$  prevăzut prin construcție cu o axă transversală de simetrie, se poate interveni din exterior. În felul acesta se elimină torsiunea generală din toate cele nouă corpuri (fig. 5).

Fig. 5. Pozițiile CG și CR pentru varianta propusă
